| Plan, profil og snitt i stikkrenne | | Tegnet: JoAst | |
| NORMTEGNING | | Målestokk: A3 | |
| Norconsult | | Tegn.nr. A.16 | Rev. |

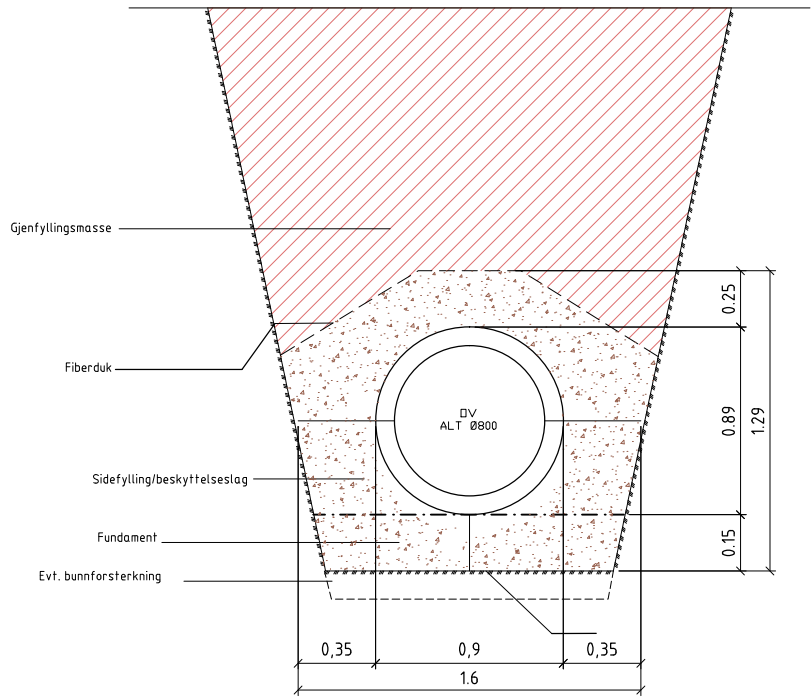
Normalsnitt grøft

Grøftesnitt ikke i målestokk
